水害はこれからも必ず起こる 台風18号の教訓を識者に聞く

今年9月に常総市などを襲った台風18号による鬼怒川のはん濫。降雨量600mm以上という記録的な大雨に原因を求めるのはたやすいが、しかし鬼怒川はその文字が示すように古来から「鬼が怒るように」暴れる川であり、今回の事態は十分に「予測できた事態」であったといえる。行政は、住民は、今回の反省をどのように今後に生かさなければいけないのだろうか。そして私たちは今回の災害から何を学ばなければいけないのだろうか。識者3人に話を聞いた。

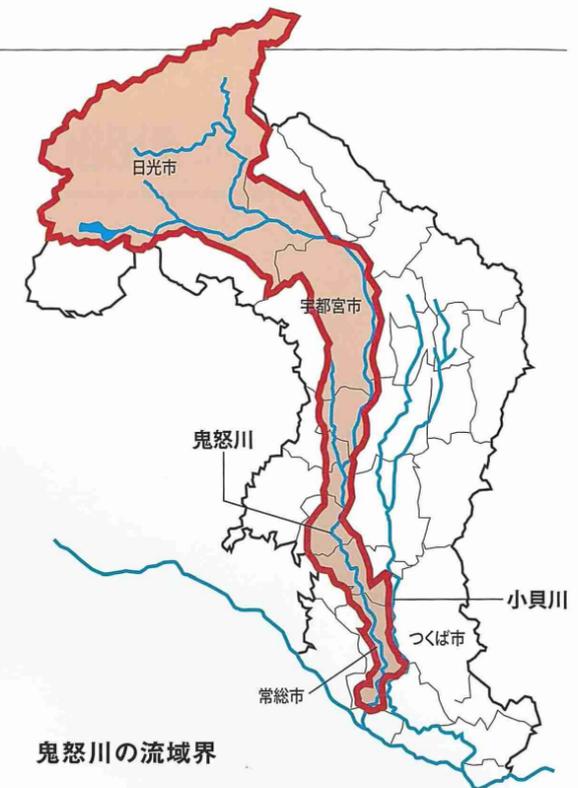
鬼怒川の流域界

鬼怒川の流域界は次ページ図の赤い部分。北は栃木県日光市あたりを水源とし、ちょうどイチョウの葉のような形をしている。今回の水害では、台風18号に加えて東海地方を
